भारत के नियंत्रक-महालेखापरीक्षक का प्रतिवेदन

स्मारकों तथा पुरावस्तुओं के परिरक्षण तथा संरक्षण की निष्पादन लेखापरीक्षा

संघ सरकार (सिविल)
संस्कृति मंत्रालय

2013 की प्रतिवेदन सं. 18
(निष्पादन लेखापरीक्षा)

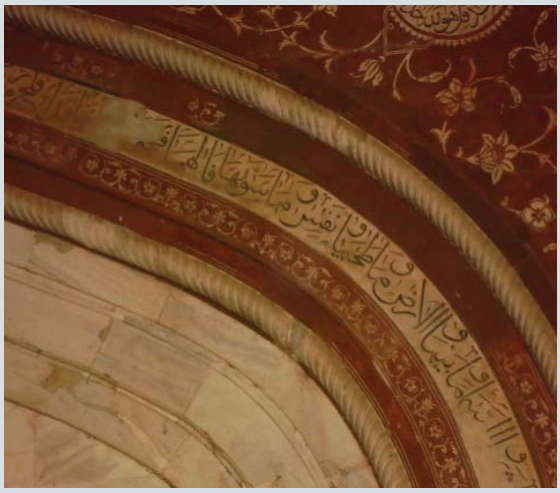
उद्यान में कूड़ाकरकट

अधूरा डिजाइन

छत का रिसाव

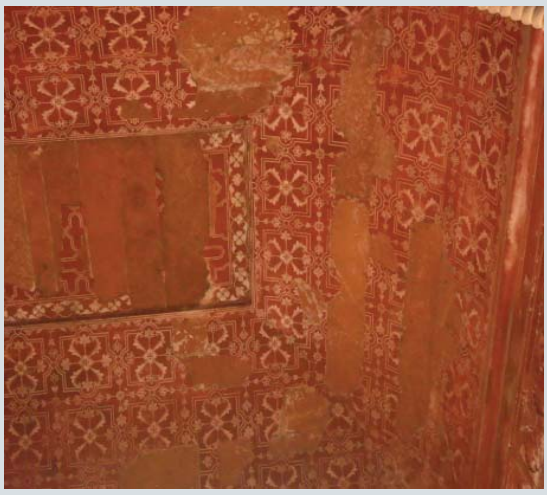
मुख्य मकबरे के पूर्वी तथा पश्चिमी तरफ क्रमशः मस्जिद तथा मेहमान खाना था। हमने पाया कि इन भागों के अनुरक्षण पर बहुत अधिक ध्यान नहीं दिया गया था जो हटे हुए प्लास्टर, लापता डिजाइनों तथा रिसाव में प्रदर्शित होता था।

मस्जिद में मिटे हुए डिजाइन

मस्जिद की टूटी हुई छत

मेहमान खाना में रिसाव और दरारें

मेहमान खाना में मिटे हुए डिजाइन

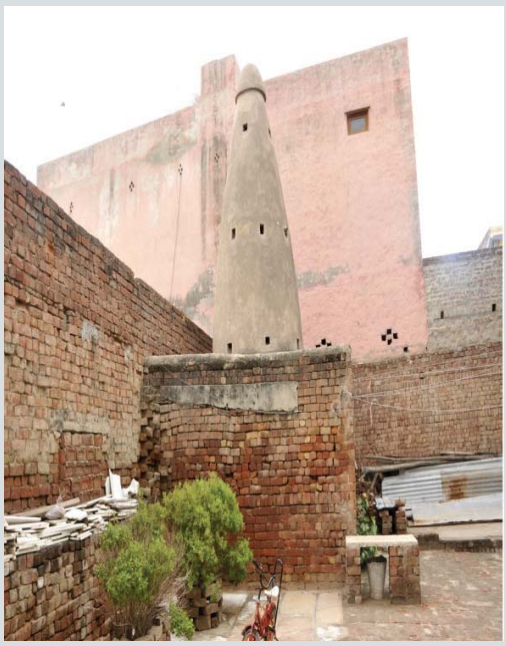
v) संयुक्त प्रत्यक्ष निरीक्षण से ज्ञात हुआ कि हरियाणा परिमंडल के पलवल जिले में बंचारी स्थित कोस मीनार सं. 24 जीर्ण-शीर्ण अवस्था में थी। कोस मीनार आस पास के किसानों द्वारा अतिक्रमण किये गये एक खेत में स्थित थी। स्थल तक पहुँचने का कोई प्रवेश मार्ग नहीं था तथा जालीदार चार दीवारी हटा दी गई थी।

मीनार संख्या 24, बंचारी की जीर्ण-शीर्ण अवस्था

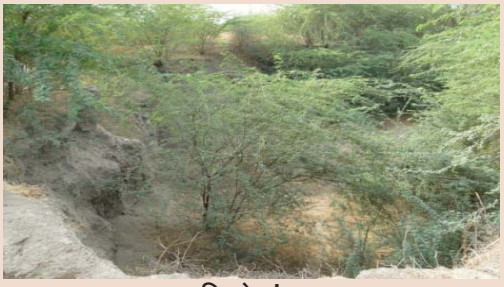
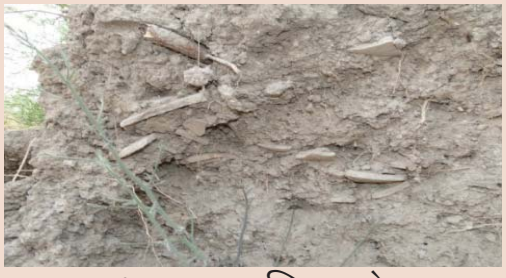
अपूर्ण उत्खनन कार्य के अतिरिक्त यह पाया गया कि अब तक किए गए कार्य का उचित ढंग से संरक्षण और प्रदर्शन नहीं किया गया था। नियमित निरीक्षण न होने के कारण ये स्थल अतिक्रमण और क्षय की अवस्था में थे।

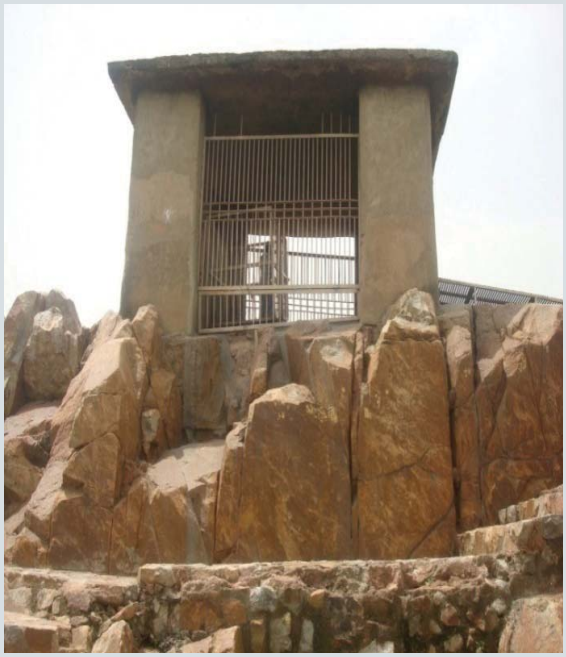
इसी प्रकार शिलालेखों को खराब मौसम से बचाने के लिए जूनागढ़, गुजरात के शिलालेख के चारों और एक बड़ा हॉल और निट्टूर धारबाड़ परिमंडल के शिलालेख पर एक पत्थर की पटरियों का आश्रय बनाया गया। तथापि यह पाया कि दोनों शिलालेखों पर बारिश का पानी आ रहा था और इन बहुमूल्य पत्थरों को क्षति पहुंच रही थी।

निट्टूर, धारबाड़ में अशोक शिलालेख पर पानी के रिसाव से पड़े धब्बे,

जूनागढ़ गुजरात में अशोक शिलालेख के शिलालेख पर धब्बे

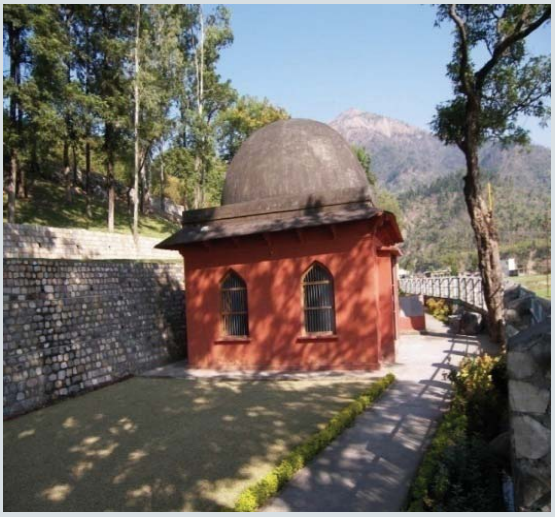
शिलालेख पर की गई धार्मिक क्रियाएं

अशोक शिलालेख से गायब संकेत चिह्न
